I restauri della decorazione pittorica

Margherita Eichberg, Bruno Santi

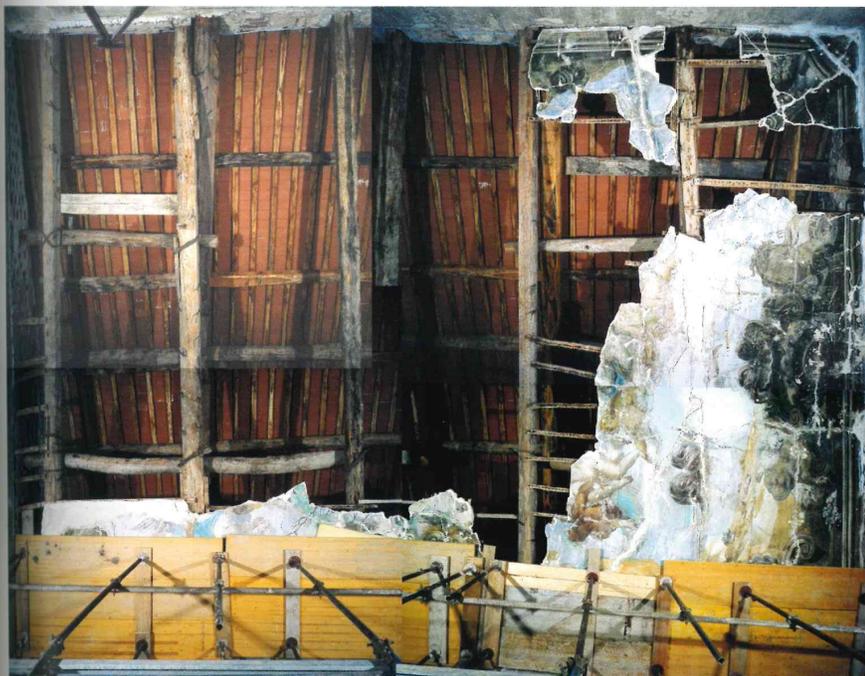
Immagine di un soffitto puntellato prima dei restauri.

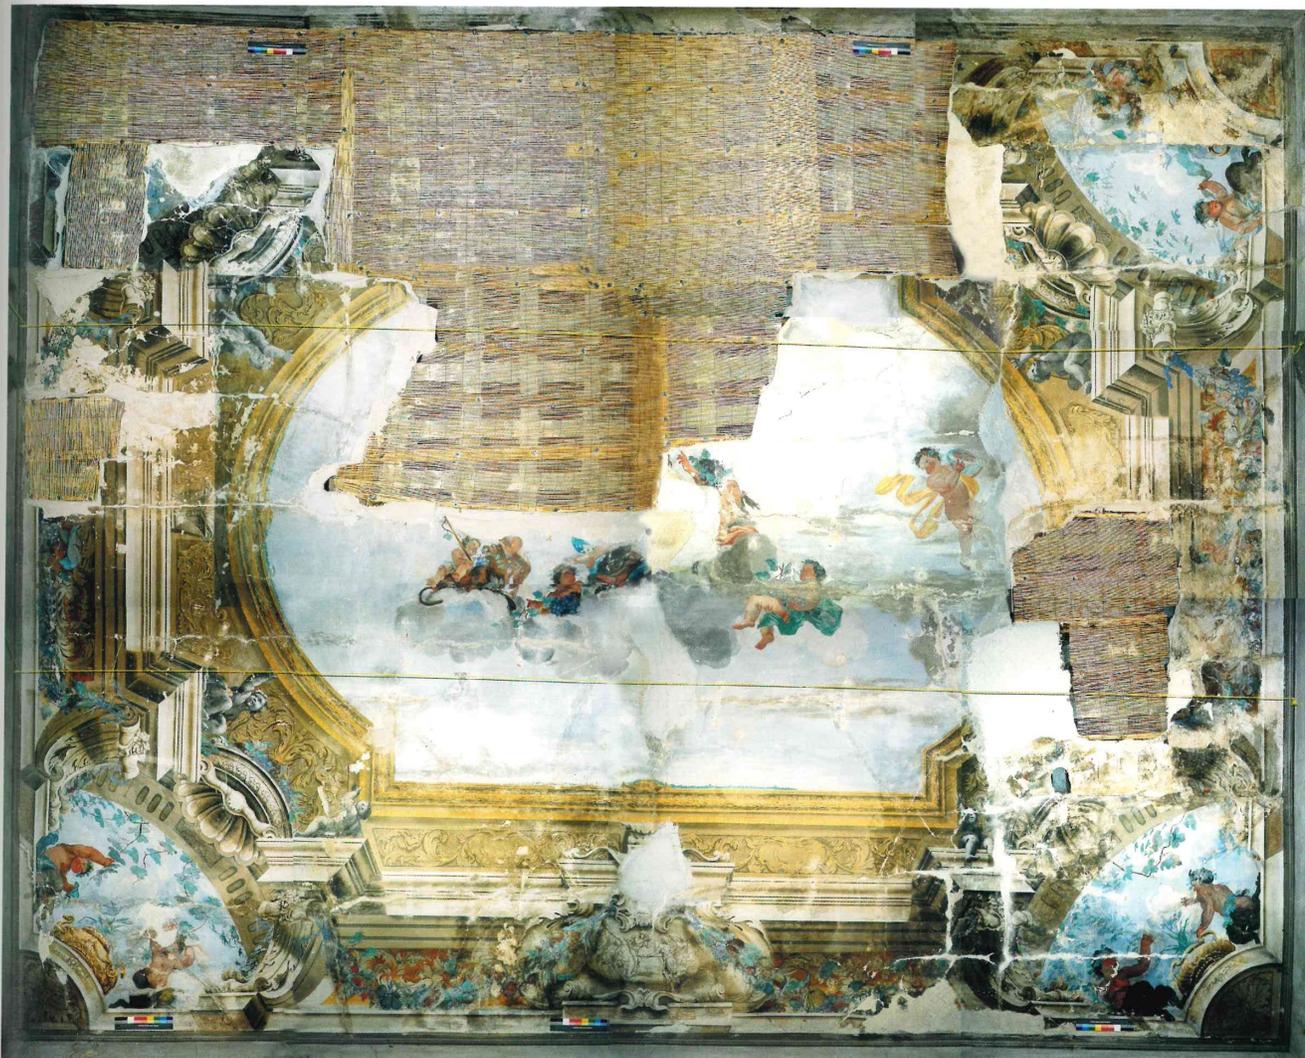
Sala dell'Autunno prima del restauro.

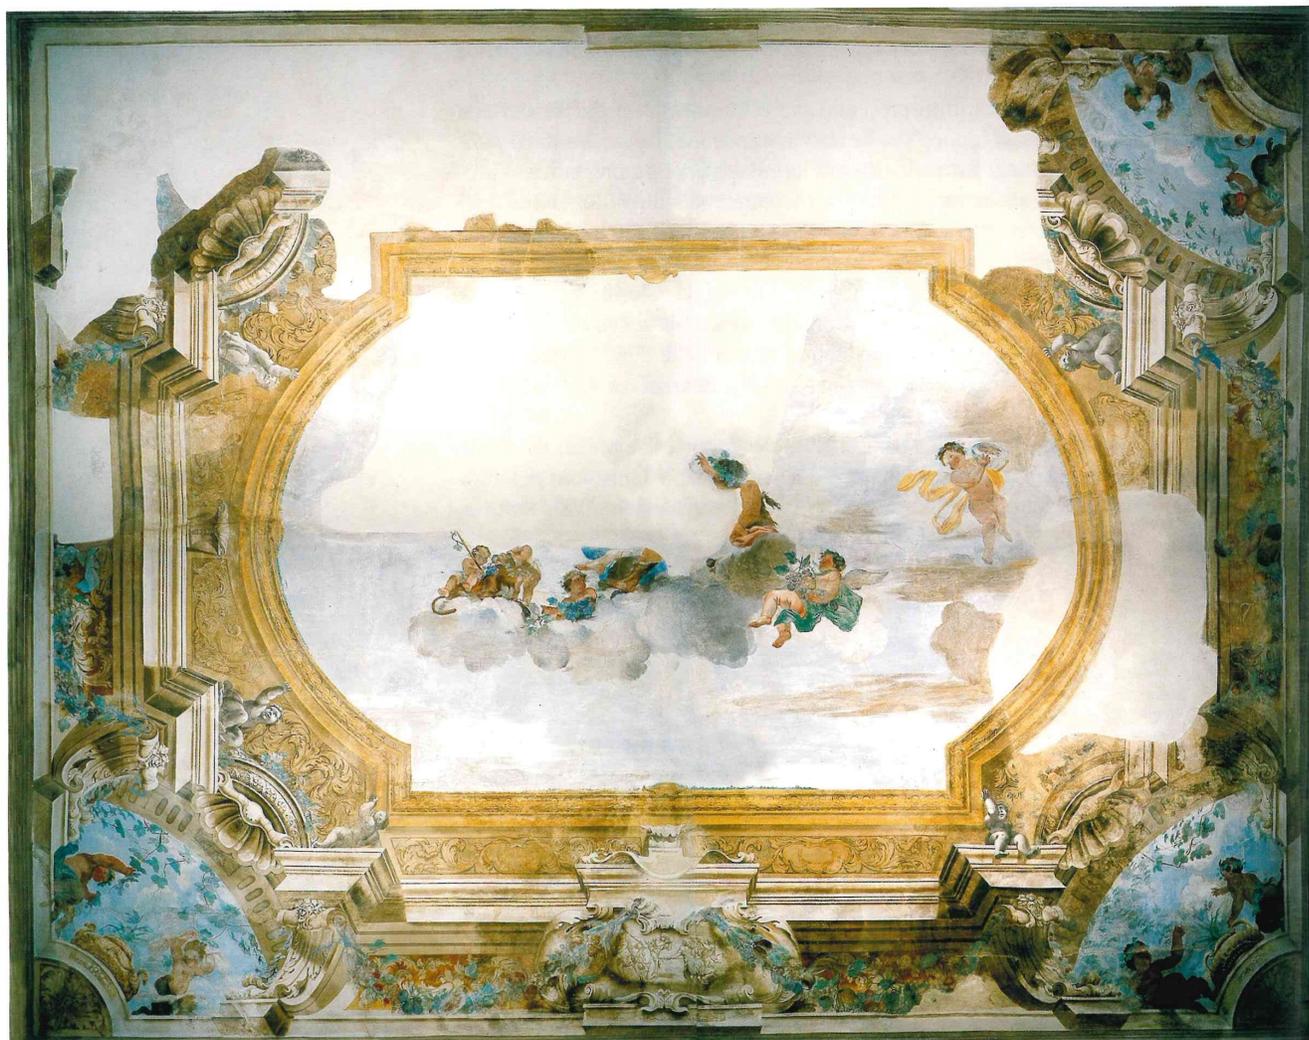
Sala dell'Autunno: il restauro.

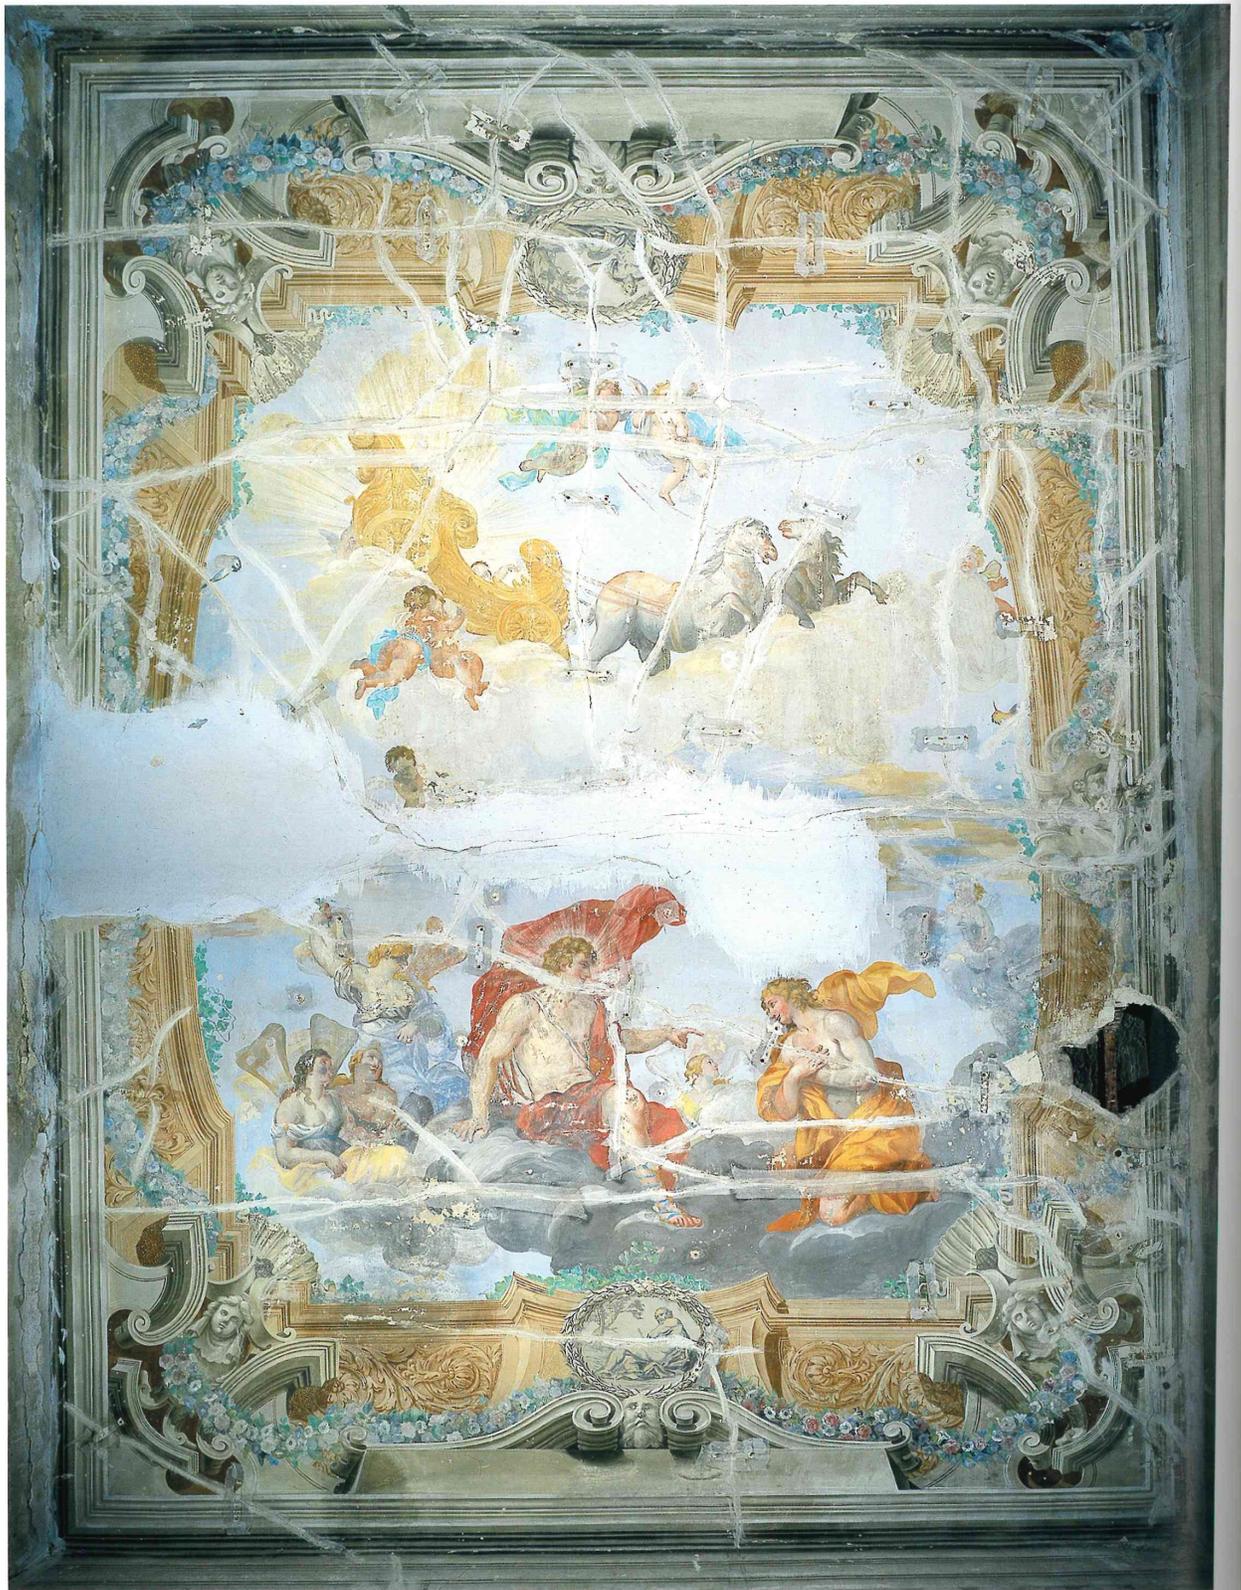
Sala dell'Inverno: il restauro.

La stanza "dell'Acquario" al primo piano, cioè la prima eseguita durante gli ultimi lavori appaltati (Ditte Valoppi-Delphica) e la sala n. 17 ("dell'Inverno") al secondo, hanno costituito il campo d'applicazione di questi nuovi criteri per quanto riguarda la reintegrazione delle medie ed estese lacune, nonché la ricollocazione dei frammenti decorati recuperati dal crollo.

Le piccole lacune sono state trattate a tratteggio secondo il principio della "selezione cromatica"; le grandi a neutro, interrotto - nelle due sale già ricordate - dalla cornice semplificata che collega le parti superstiti della decorazione.

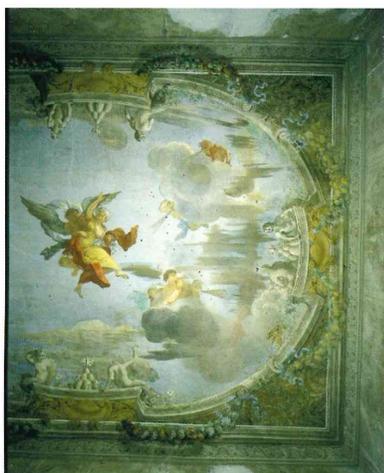
Sala di Borea che rapisce Orizia prima e dopo il restauro.
