**BAGNO VIGNONI** E LE SUE ACQUE  
progetto e restauro di un paesaggio storico

# BAGNO VIGNONI E LE SUE ACQUE

progetto e restauro di un paesaggio storico

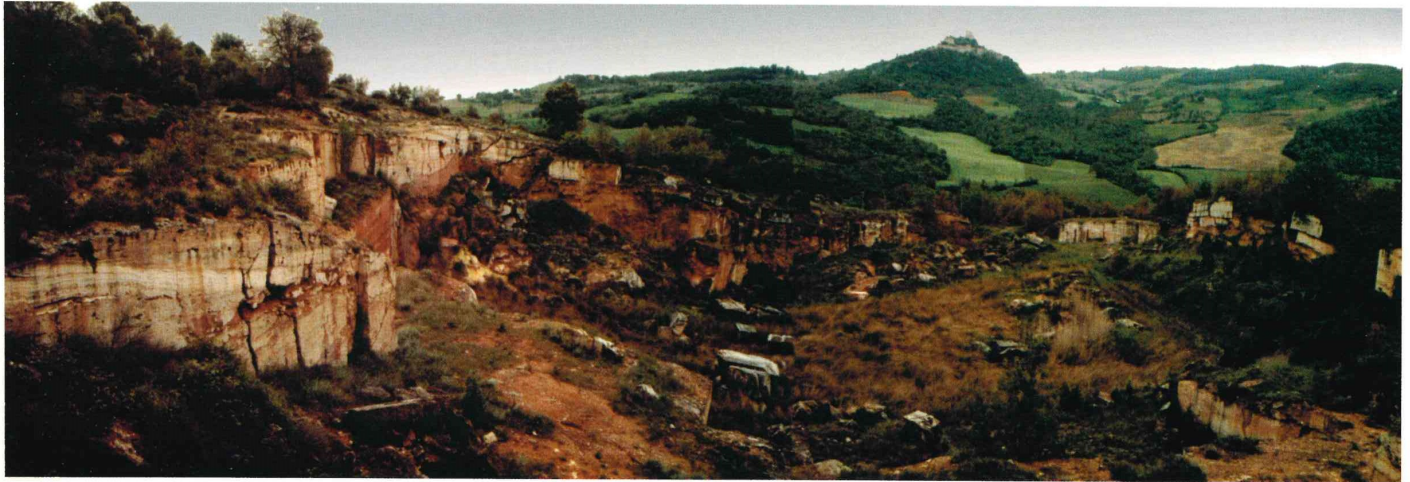
*vista della cava di travertino abbandonata*

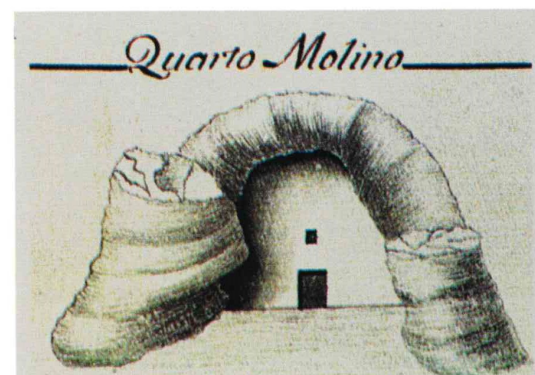
*sezione dei mulini, ricostruzione dello  
stato originale del sistema di alimenta-  
zione idrica*

Stante il loro degrado iniziale, non è stato facile ricostruire le caratteristiche tecniche ed impiantistiche dei mulini; le concrezioni ed i sedimenti calcarei avevano infatti nascosto ed occluso alcuni ambienti ed attrezzature, e rovinato quasi completamente le attrezzature lignee.

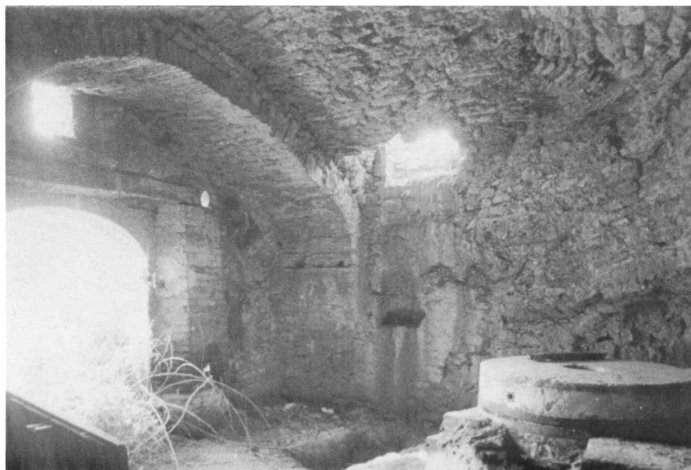
*Molino "di mezzo", interno*

2  
Costituisce il quarto ed ultimo mulino, posto al termine di una gora che si sviluppa parallelamente alla strada di pedecolle; esso purtroppo versa in condizione assai precarie in quanto il vano interno è quasi completamente allagato (a causa di infiltrazioni di acqua provenienti da monte), mentre all'esterno è praticamente celato da una folta vegetazione. Una prima ripulitura che ha interessato la gora di adduzione dell'acqua e la vasca di accumulo ha mostrato per entrambi i manufatti dimensioni assai ampie; inoltre molte parti, anziché reali-

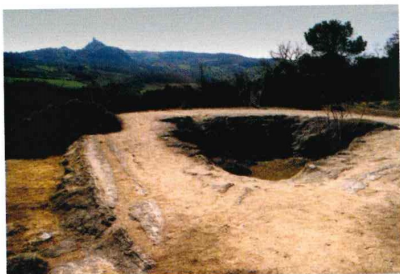
1

### Il quadro di partenza: il degrado dei mulini successivo alla cessazione dell'attività molitoria.

Andando ad analizzare più da vicino il sistema dei mulini, l'aspetto che più è sembrato sorprendente è stato la rapidità del processo di degrado. Degrado che una volta tanto non può attribuirsi all'uomo, in quanto in gran parte dovuto al processo di sedimentazione dell'acqua termale, non più controllata e regimentata dopo l'abbandono dell'attività molitoria. In pochi decenni i depositi calcarei hanno occluso o alterato nella loro fisionomia molti parti, soprattutto quelle ipogee, rendendo difficoltosa la leggibilità dei singoli manufatti e del sistema nel suo complesso. Come spesso succede per le testimonianze della cultura materiale, della storia "povera", è andato perduto, oltre agli oggetti e manufatti, tutto un patrimonio di conoscenze sia nel campo della tecnologia idraulica e molitoria che relativo alle modalità di gestione e controllo di un ambiente in continua trasformazione morfologica quale quello della rupe calcarea irrorata dall'acqua termale.

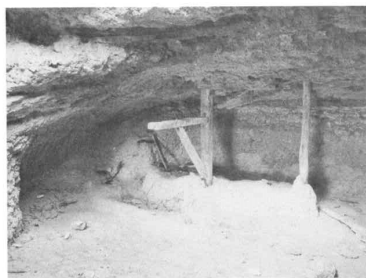
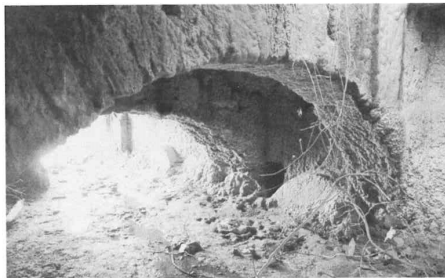
Il Mulino di sopra è stato interessato in misura lieve dai depositi di acqua termale (che hanno investito soprattutto il locale più basso, il carceraiolo), ma ha subito dissesti importanti nelle strutture murarie e nella volta di travertino. Il portale d'ingresso si presentava infatti fortemente dissestato, sia nelle spallette che nell'archivolto, quasi del tutto crollati, mentre all'interno del mulino si è verificato circa 20 o 30 anni fa il cedimento di una parte considerevole della volta (quasi una metà, posta a sinistra dell'ingresso), con il distacco di grossi blocchi di roccia. Il cedimento è stato sicuramente favorito dalla man-

I processi di sedimentazione calcarea hanno invece riguardato soprattutto le parti interrate, come le vasche di accumulo, il condotto che convogliava l'acqua alle pale ed il carceraiolo. Anche i meccanismi di apertura, chiusura e regolazione del flusso dell'acqua sulle ruote, come pure le ruote stesse e l'albero di trasmissione, risultavano completamente rivestiti dai depositi calcarei.

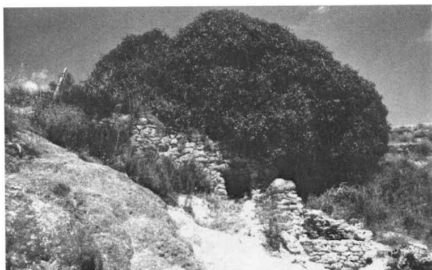
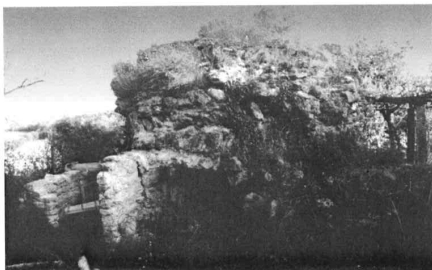
Le aree esterne sono andate incontro a due periodi di degrado: il periodo successivo al crollo della torre (seconda metà '800), quando tutta l'area compresa tra questa ed il bordo della rupe, coperta da grandi blocchi e da detriti, è stata marginalizzata ed utilizzata prevalentemente ad orti; ed il periodo successivo alla cessazione dell'attività molitoria,

quando lo scorrimento incontrollato di acqua ha innescato un forte processo di sedimentazione calcarea, che ha interessato soprattutto le vasche di accumulo. Tutto ciò aveva dunque provocato la completa alterazione della fisionomia originale del luogo.

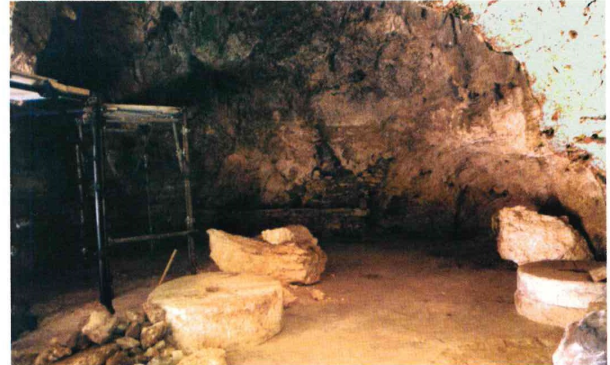
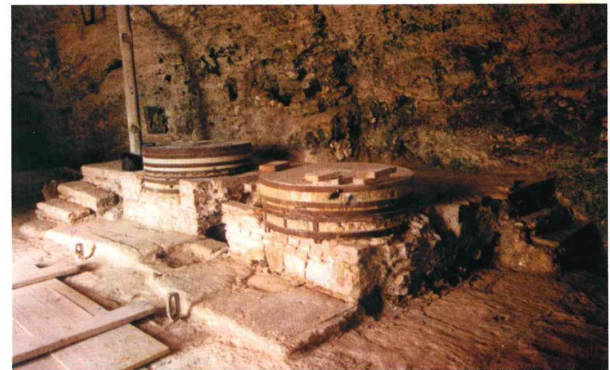
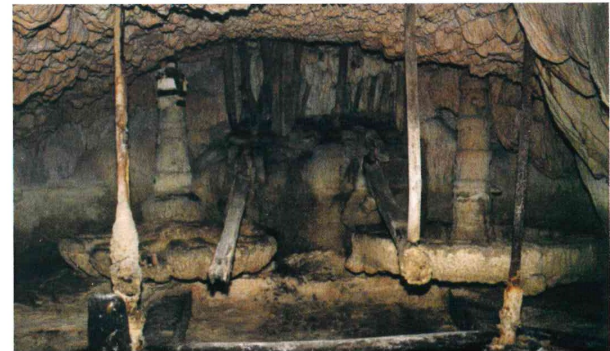
Il carceraiò, ripulito dai detriti e recuperato il livello originale del piano di calpestio, si presenta estremamente suggestivo sia per la presenza degli impianti ricoperti da una patina calcarea (da sembrare quasi scolpiti nella roccia), sia per la presenza delle stalattiti ed altre formazioni calcaree dal forte effetto scultoreo sulla volta e sulle pareti.

All'esterno sono stati rimessi in luce i gradini, scavati nel banco di travertino, e la piccola rampa per l'accesso al carcerai, con le profonde incisioni dei gorelli per il deflusso dell'acqua in uscita verso valle e verso la cisterna di accumulo del mulino buca.

Nella stanza del buratto l'asportazione dello strato dei sedimenti ha rivelato la presenza di un bel pavimento in quadroni di cotto, insieme ai resti dei meccanismi per l'azionamento del buratto, mentre nel locale delle macine è emerso un pavimento in lastroni di travertino, nella parte prospiciente l'ingresso, ed in battuta di cemento nella parte di sinistra, davanti alla mangiatoia.

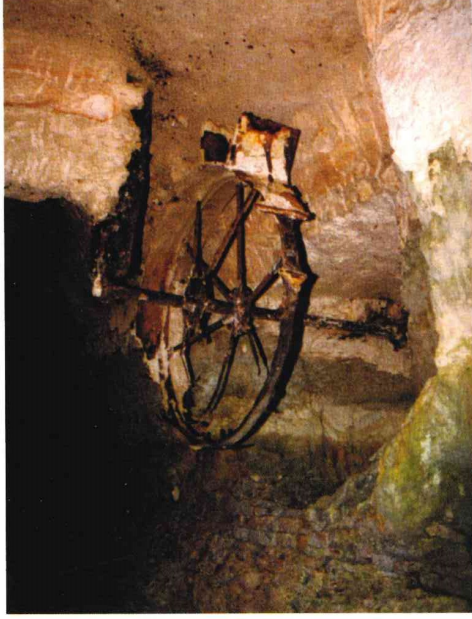
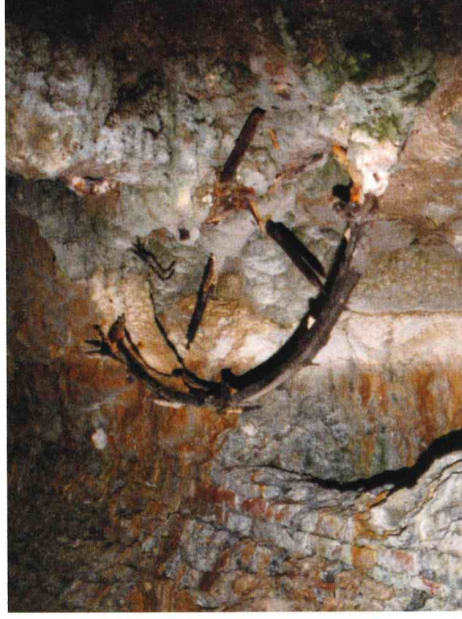
1-3  
fasi dello scavo delle vasche di accumulo ("gore") del "Mulino di sopra"  
4  
pianta e sezioni delle due vasche di accumulo  
fonte: "Stato di consistenza dei Molini di Vignoni ...", 1915  
5-6:  
fonte: Amministrazione Tenuta S. Quinto  
la ruota per l'azionamento del buratto prima e dopo la ripulitura

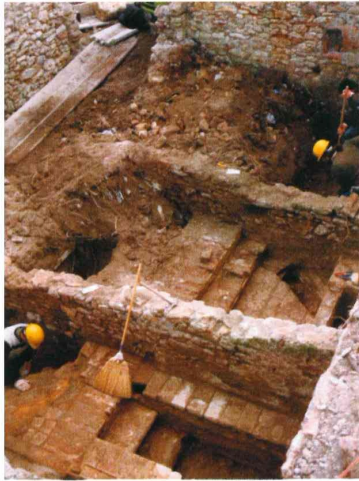
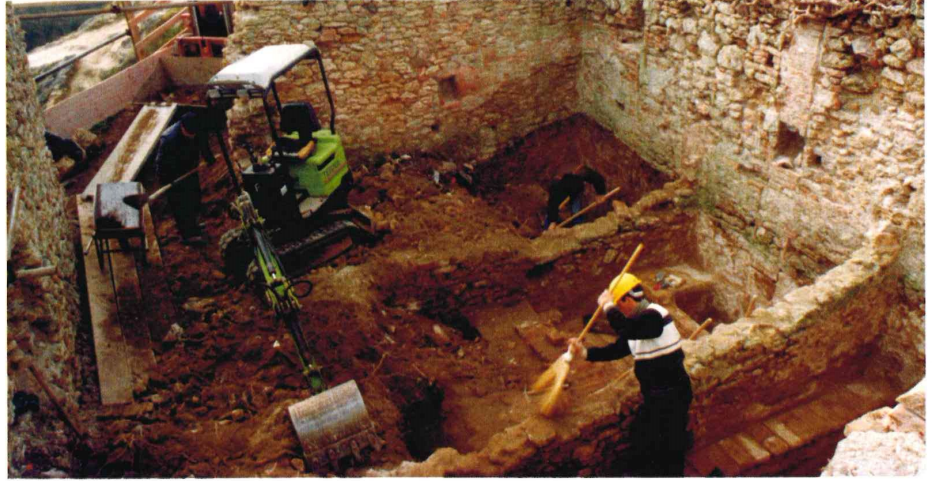
1-3  
fasi di scavo e ripulitura della Fabbrica ad  
uso delle docce

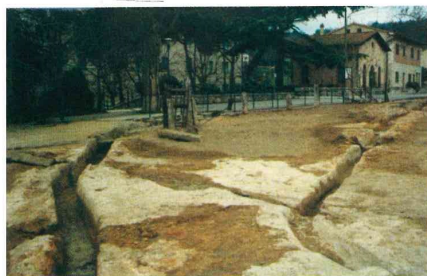
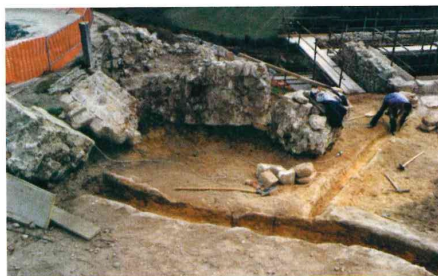
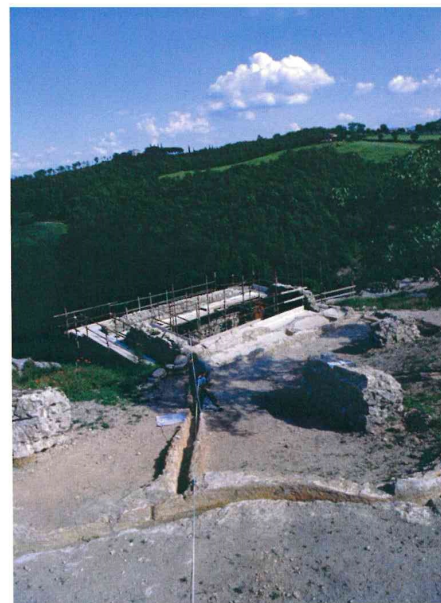
1-3  
la rete dei gorelli nella parte alta della  
rupe

Andando a riscoprire la canaletta esterna di distribuzione dell'acqua della "fabbrica ad uso delle docce" è subito apparso chiaro che questa non era che la parte terminale di un complesso e ramificato sistema di gorelli. Si è provveduto dunque, con molta precauzione per non danneggiare gli eventuali manufatti, alla rimozione dei detriti e delle pietre della vecchia torre crollata, dei muretti a secco che delimitavano gli orti e della spessa coltre di terreno di riporto, giungendo a ripristinare il

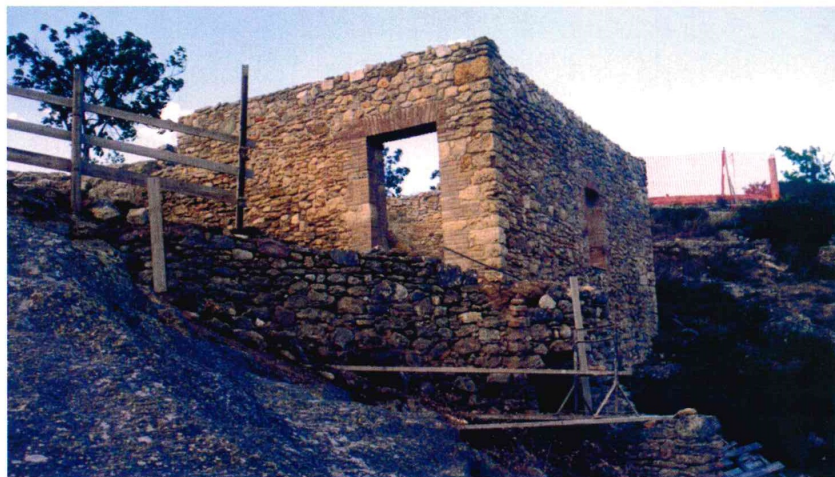
*fabbrica ad uso delle docce dopo gli interventi di consolidamento alle pareti perimetrali*

La nuova muratura si pone in sintonia con i caratteri costruttivi e di uso dei materiali tipici dell'edificio; tale scelta, se da un lato non permette una chiara distinzione tra parti preesistenti, ricostruite ed aggiunte, privilegia però, ad opere concluse, la omogeneità
